## BODEN EFFECT ANALYSE

### Gedempte Where te Purmerend

Datum: 11-6-2020  
 Project: B8255/2020

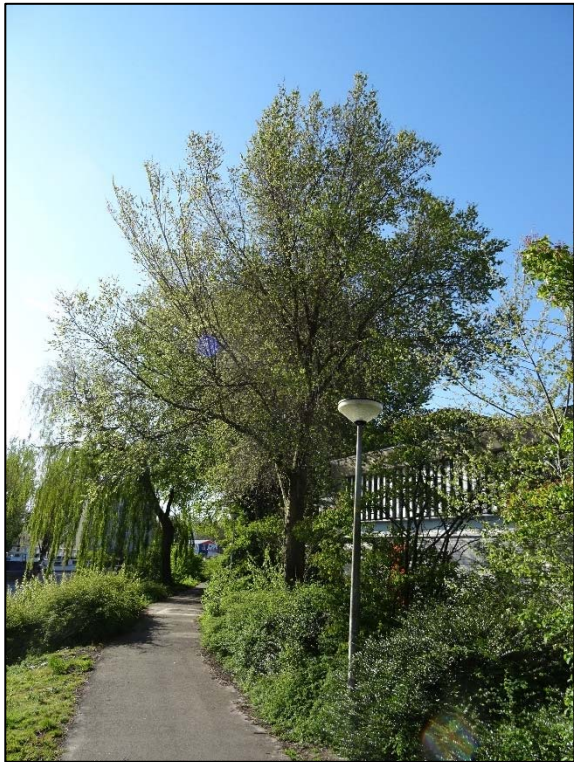
*Foto: iep (boom 1) op het terrein langs Molenschans.*

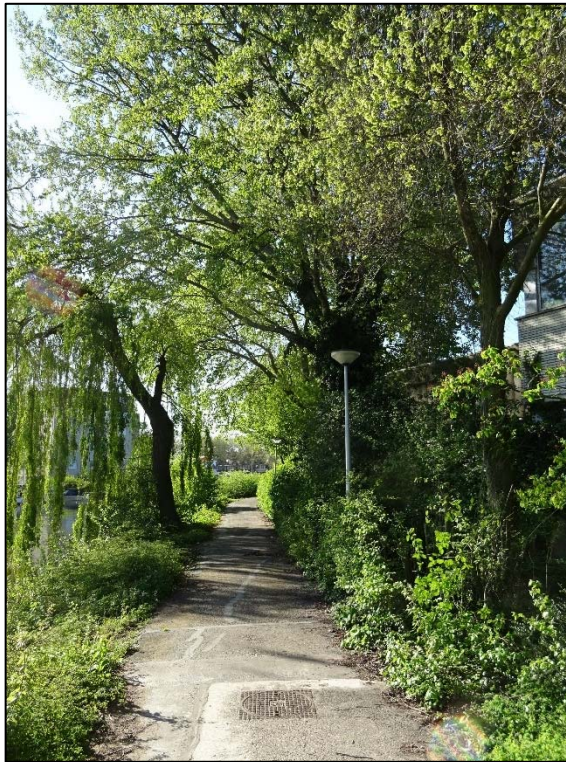
*Foto: Treurwilg (4) in de berm langs het water en monumentale grauwe abeel (3) op het terrein.*

De kwaliteit van de meeste bomen is voldoende. Bij zeven exemplaren zijn overwegend lichte kwaliteitsproblemen in de kroon geconstateerd. De treurwilg heeft een eenzijdige scheve kroon boven het water. Er is hier in het verleden een zware gesteltak uitgebroken. In de veldesdoorns en één van de iepen zijn zuigers of dubbele toppen aanwezig. In een andere iep is grof dood hout aangetroffen. De gevaarzetting van de 20 bomen is hoog.

Snoei op korte termijn is van belang voor de treurwilg (4). Voor vier bomen is herinspectie binnen 1 jaar van belang. Dit betreft de twee grauwe abelen met een grote hoeveelheid klimop en de slecht groeiende iep (boom 11). De klimop in de bomen heeft een duidelijke meerwaarde voor de natuur. VTA inspectie kan echter niet volledig uitgevoerd worden. Gegeven de hoge gevaarzetting wordt derhalve geadviseerd om de klimop, voorafgaande aan het eerst volgende inspectiemoment, lager bij de stam door te zagen. Voor drie exemplaren is tweejaarlijkse inspectie van belang (boom 6, 10 en 12). Voor de overige bomen kan worden volstaan met een driejaarlijkse inspectiefrequentie.

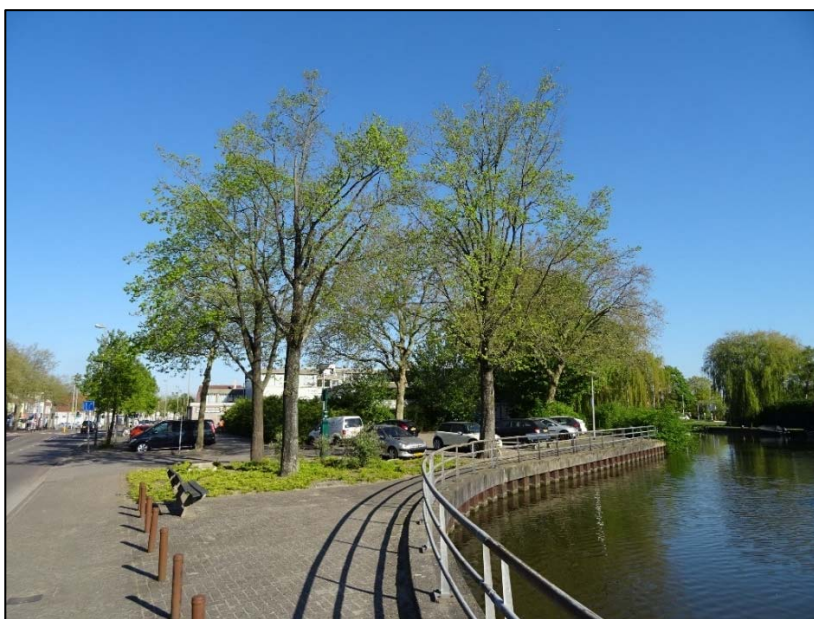
*Foto: iepen (voorgond), platanen (achtergrond) en rij met krimlindes langs de Gedempte Where (links achtergrond).*

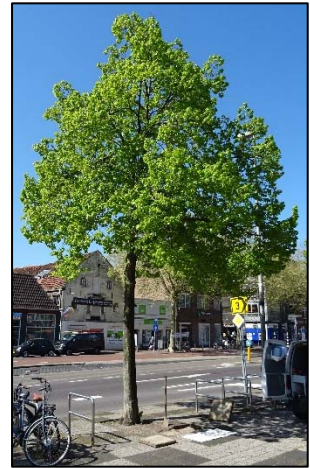
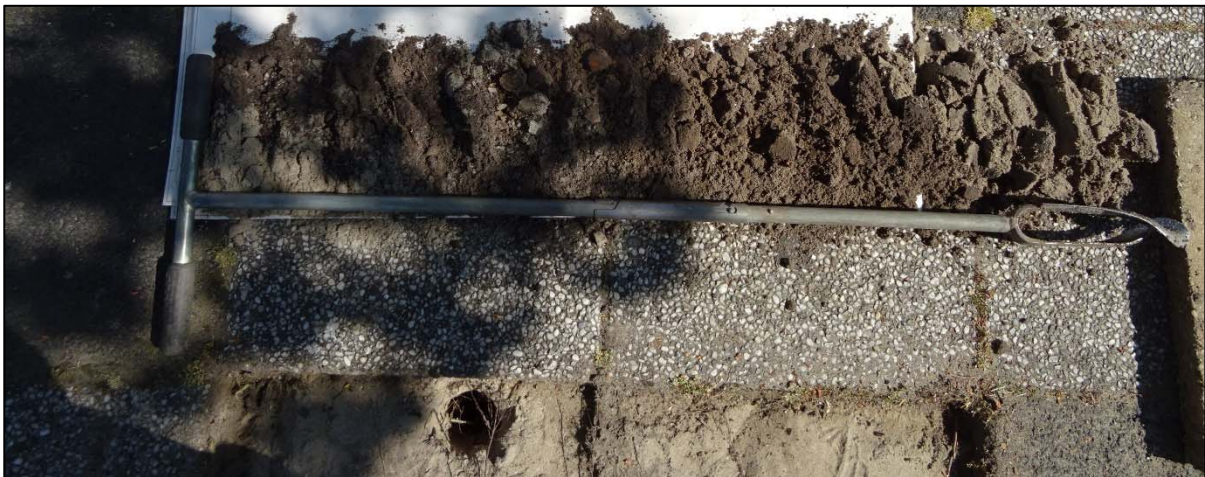
Bij linde 18 is geboord en een profielkuil gegraven in de tegelverharding op 2 meter uit de stam en op 3 meter uit de rijbaan. De toplaag bestaat hier tot circa 12 cm onder maaiveld uit zeer humusarm, lichtgeel/wit, droog, matig fijn zand met een intensieve overwegend fijne beworteling (straat-zand). Daaronder gaat de bodem tot 80 cm beneden maaiveld over in matig humeus, donker grijs, matig fijn, licht vochtig zand. De beworteling is hier intensief en fijn. Deze laag is overwegend sterk verdicht. Vanaf 35 à 40 cm onder maaiveld is op verschillende plekken 4 MPa gemeten. Wortels hebben erg veel moeite om hier in door te dringen. Te zien is ook dat deze bomen hier moeite mee hebben. Bij een verdichting van meer dan 3 MPa is duurzame boomwortelgroei niet langer mogelijk. De lindes reageren hier op door in sterke mate oppervlakkig te wortelen. Verharding wordt hierbij opgedrukt. De huidige groeiplaatsen van de rij met lindes zijn derhalve weinig geschikt voor een beplanting met bomen van de eerste grootte. Vanaf 80 cm beneden maaiveld zijn geen wortels aangetroffen. De bodem is hier zeer nat, humusarm, licht grijs, met matig grof zand en eveneens sterk verdicht. De oppervlakkige beworteling strekt zich tot buiten de kroonprojectie en ook onder de verharding.

Her en der liggen tegels scheef als gevolg van wortelopdruk. De oppervlakkige beworteling is uiterst belangrijk voor deze lindes. De bomen zijn hierdoor zeer kwetsbaar.

*Foto profielboring bij linde nr.18: Dunne laag straat-zand onder de tegels waar een belangrijk deel van de beworteling van de lindes is gesitueerd. Tot 80 cm beneden maaiveld is de bodem matig humeus en sterk verdicht. Er is sprake van een intensieve- en sterke mate van oppervlakkige beworteling met fijne en dikke wortels dicht onder het oppervlak binnen de kroonprojecties. Op diverse diepten in het profiel is puin aangetroffen.*

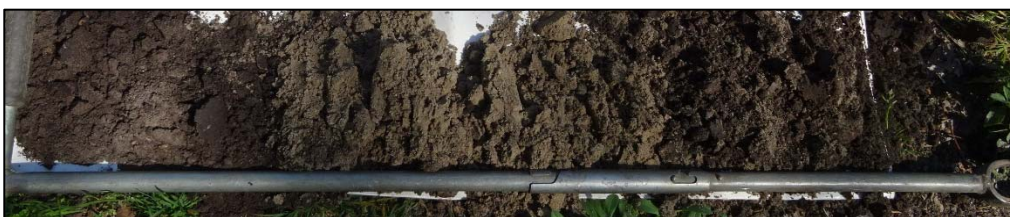
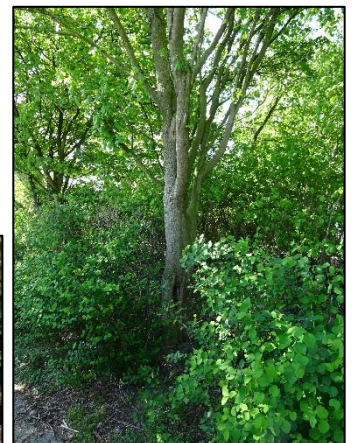
Nabij boom 7, 8, 9 langs De Where is de bodem vanaf 60 cm beneden maaiveld sterk verdicht. Op 6 meter uit boom 8 zijn geen wortels aangetroffen in het profiel. De bodem op de rand van de verharding en buiten de kroonprojectie, tot 15 cm beneden maaiveld, bestaat uit een laag met matig humeus, lemig, uiterst fijn, donker zand. Tot 60 cm beneden maaiveld is de bodem licht vochtig, zeer humusarm, zwak lemig en bestaat uit zeer fijn, lichtbruin zand. Daaronder is tot 100 cm beneden maaiveld een vochtige, humeuze, kleilaag aangetroffen.

*Foto rechts; veldesdoorn (8). Foto links profielboring in de berm langs het water nabij boom 8.*
