De Boom  
Inspecteurs

# Bomen Effect Analyse

Verzetslaan, Purmerend

31 maart 2022

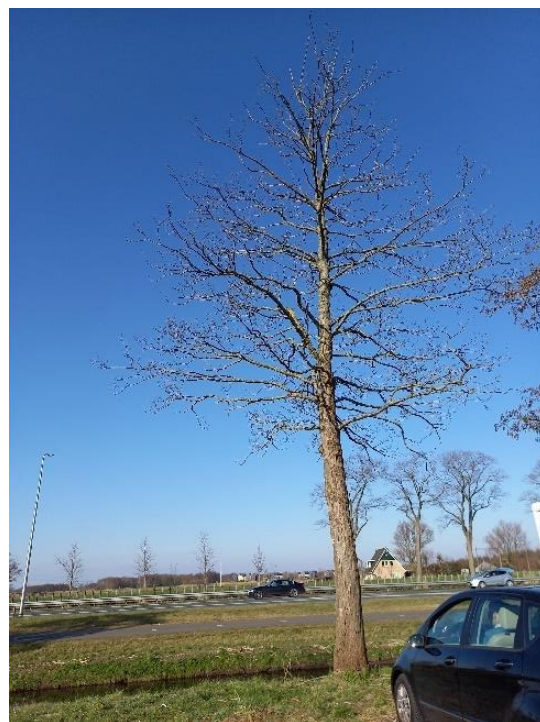
Afbeelding 2.4. Boom 2

- Boom 2 heeft een (zeer) slechte conditie en zal slecht herstellen na de herinrichting.
- Ter hoogte van boom 11 wordt de inrit verbreed. In het voorlopige plan wordt deze boom niet ingepast.
- Boom 12 is een boom met een onvoldoende conditie en een rotting in de stamvoet. Hierdoor is de toekomstverwachting sterk verminderd. Door dit gebrek zal deze boom slecht herstellen na de herinrichting. Ook deze boom wordt in het voorlopig plan niet ingepast.

Wij adviseren de bomen die een aanzienlijke projectinvloed zullen ondervinden (2, 11, 12) niet in te passen in het plan. Voor boom 11 en 12 is in het voorlopig plan al aangegeven dat ze niet ingepast zullen worden. Boom 2 is een boom met een beperkte levensverwachting en tal van gebreken.

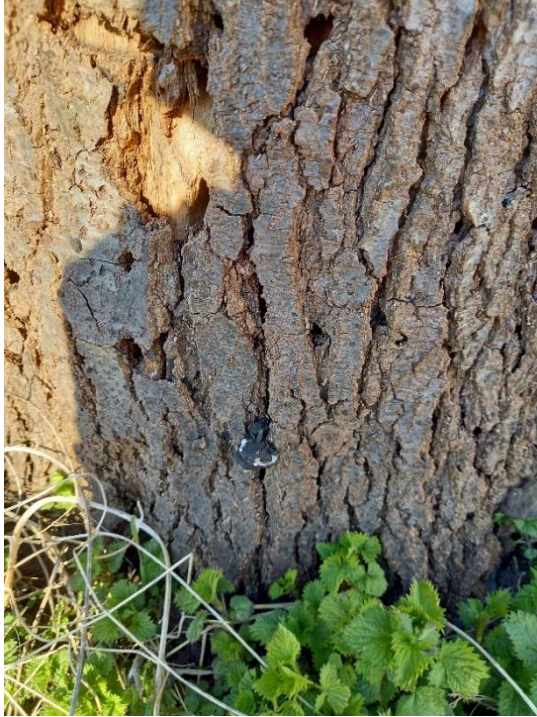
- **Boom 2** (*afbeelding 3.1*) vertoont afstervingsverschijnselen, bij deze boom hebben wij ook wilgenhoutrups en een onbekend vruchtlichaam aangetroffen.
- **Boom 12** (*afbeelding 3.2*) heeft een rotting aan de stamvoet.
- **Boom 14** boom vertoont bloedingen.

Afbeelding 3.1. Boom 2, wilgenhoutrups.

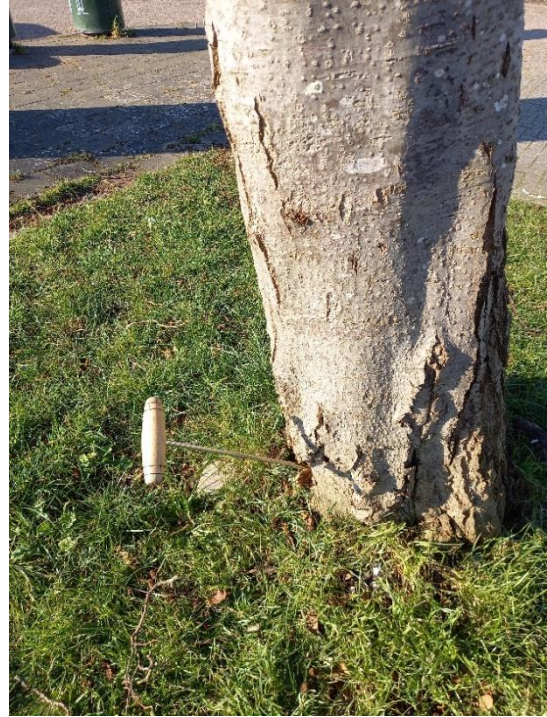
Afbeelding 3.2. Boom 12, rotting

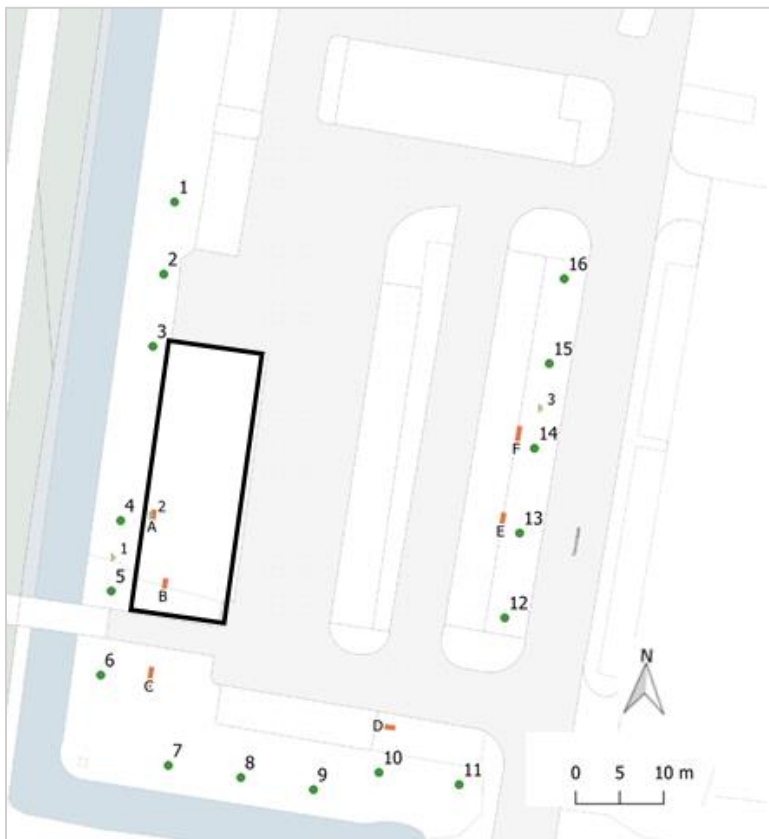
Een deel van het grasveld in het westelijke deel van het projectgebied bestaat uit een dunne toplaag van venig fijn zand op humusloos grof zand. Dit deel sluit aan op de bestaande parkeervakken (*afbeelding 3.3*).

**Afbeelding 3.3.** Het deel van het gazon (zwart kader) met humusloos zand in het bodemprofiel

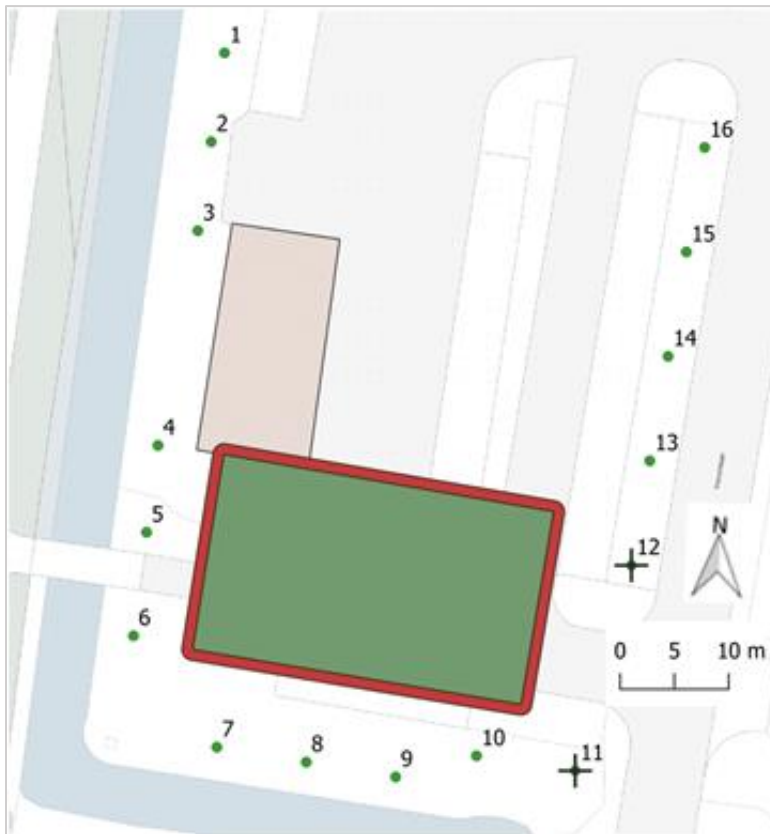
**Afbeelding 4.1.** Projectgebied met nieuwbouw (groen vak), voetpad (rood), uitbreiding parkeervak (oranje vak), boompunten (groene stippen) en bomen die niet worden ingepast (zwart kruis).

- Bij de bomen 13 t/m 16 wordt het parkeervak opnieuw bestraat. De bomen staan in een smalle groenstrook, waar ze bomen intensief wortelen. De afstand van het hart van de bomen tot de betonband bedraagt circa 2 meter. Door het aanbrengen van de nieuwe betonband en het straatwerk net daarbuiten zullen wortels beschadigd raken. Bovendien hebben deze bomen een onvoldoende conditie waardoor ze minder goed herstellen van de herinrichting.
- Bij de bomen 4 t/m 6, 9 en 10 wordt ruim buiten de stabiliteitskluit gegraven. Bij deze bomen hebben wij weinig beworteling aangetroffen. Er wordt weliswaar buiten de kroonprojectie gebouwd, maar als we uitgaan van een benodigde werkruimte van 2 meter vormen de bouwwerkzaamheden wel een knelpunt. Het toekomstige gebouw heeft bovendien een uitstekende kap van 1 meter (zie *bijlage B2*).

De bomen 13 t/m 16 ondervinden een belemmerende projectinvloed. Bij deze bomen wordt de parkeerplaats opnieuw bestraat. Deze bomen hebben intensieve beworteling gevormd ter hoogte van de bestaande betonband. Wij adviseren om hier handmatig te werken, en om vanaf de parkeerplaats gezien te werken van buiten naar binnen.

Voor de bomen 4, 5, 6, 9 en 10 komt het toekomstige gebouw vlak tegen de huidige kroonprojectie te staan. Wij adviseren om de takken van de bomen vóór de start van het project in te nemen. Hierbij dient ook rekening te worden gehouden met de benodigde werkruimte en de uitstekende kap van het gebouw.
