## Quickscan Ecologie

**Te slopen bebouwing en herbouw Gorslaan 10 te Purmerend.**

Gemeente Purmerend

**Opdrachtgever** : EWP Purmerend  
**Projectnummer** : Ecmt.2019.708  
**Datum** : 12 februari 2020

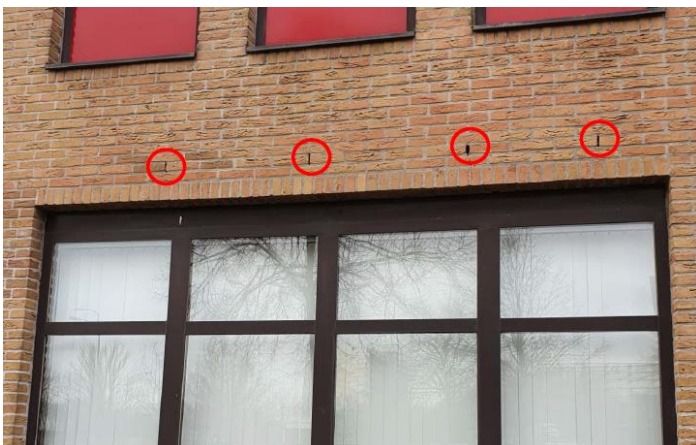
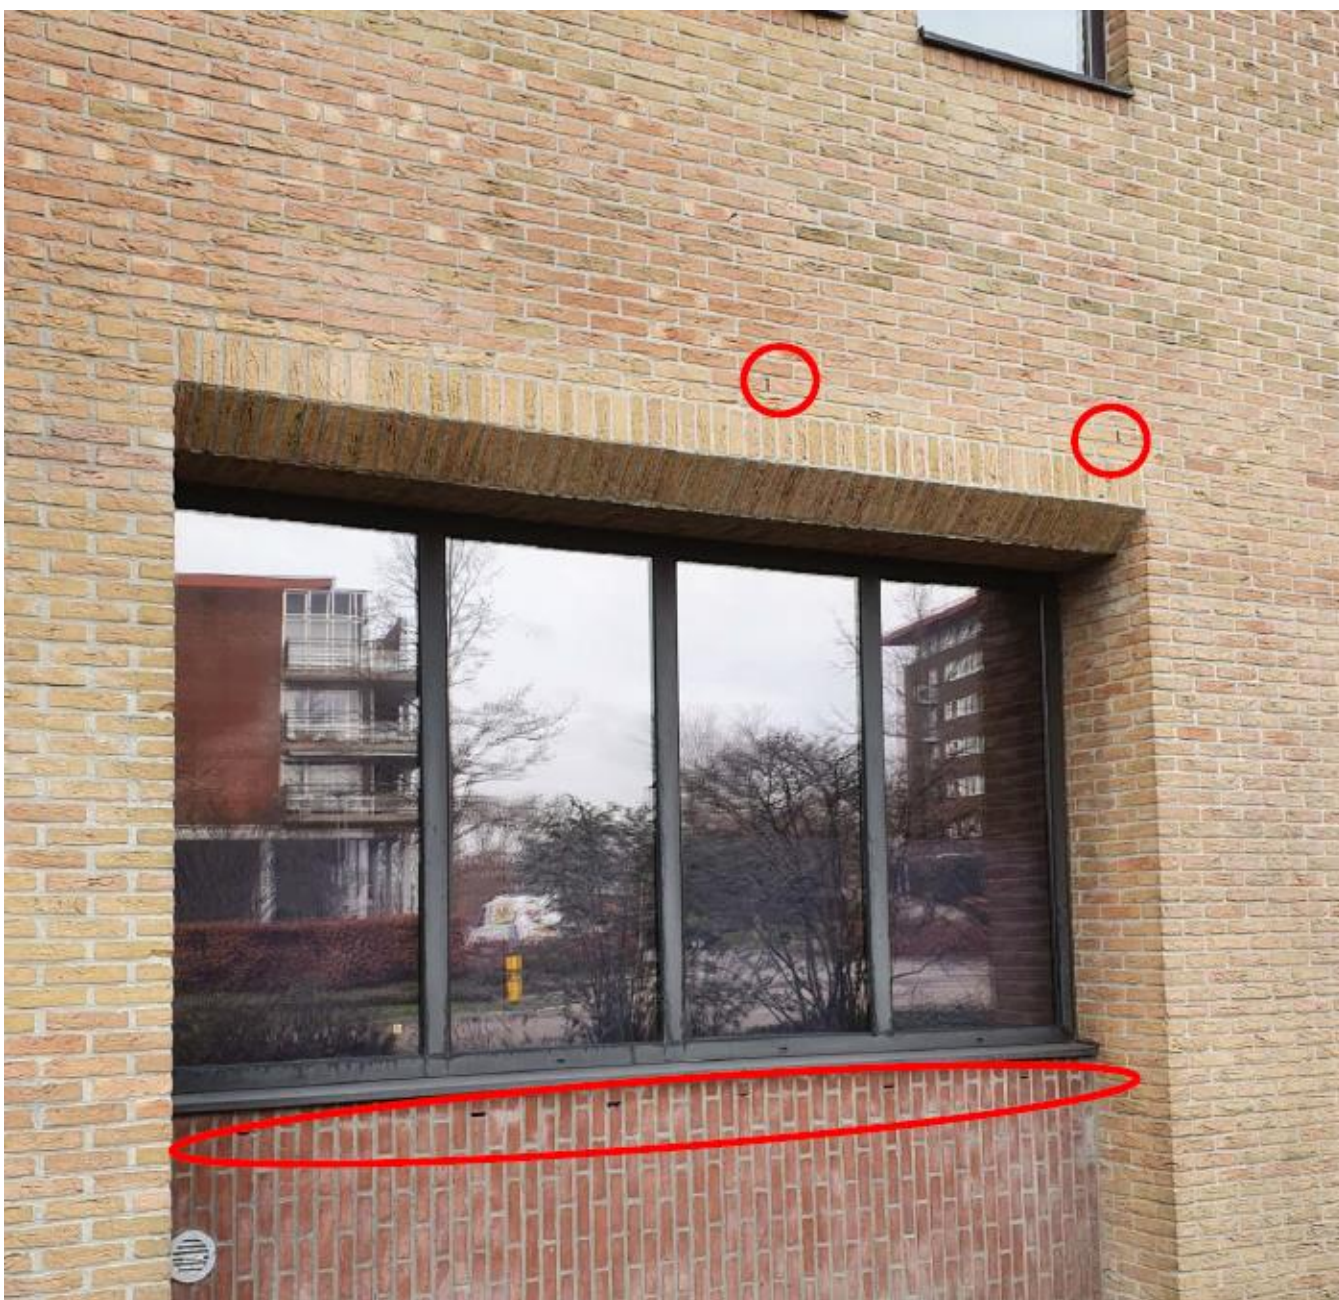
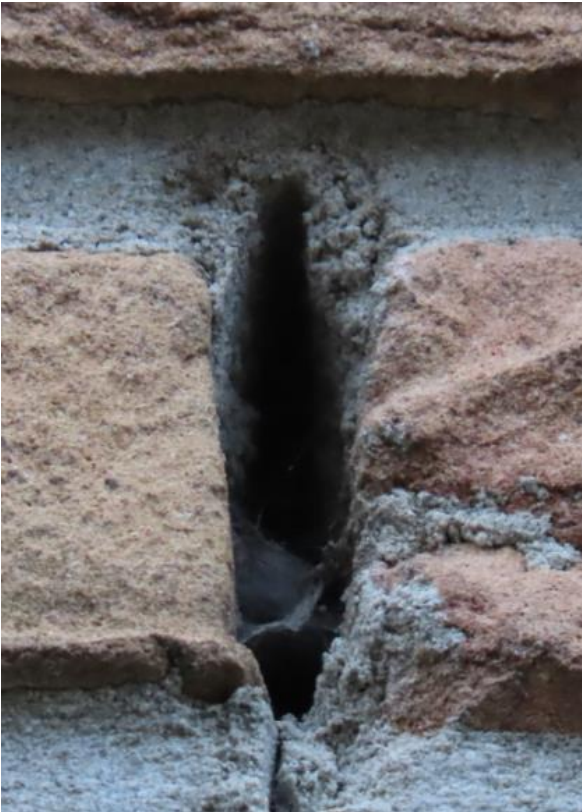
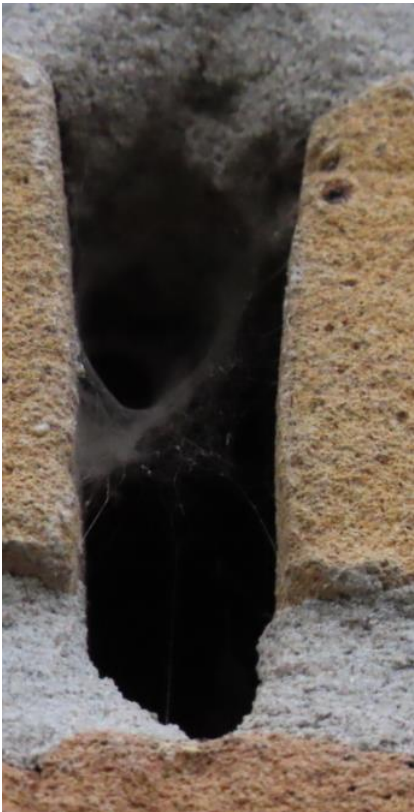
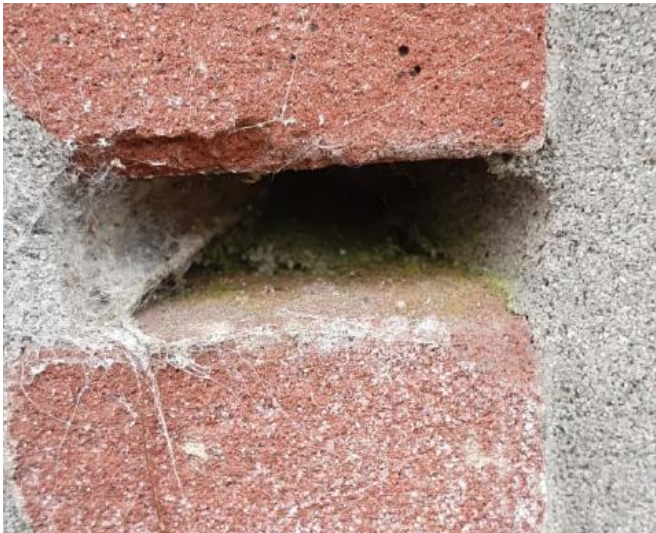
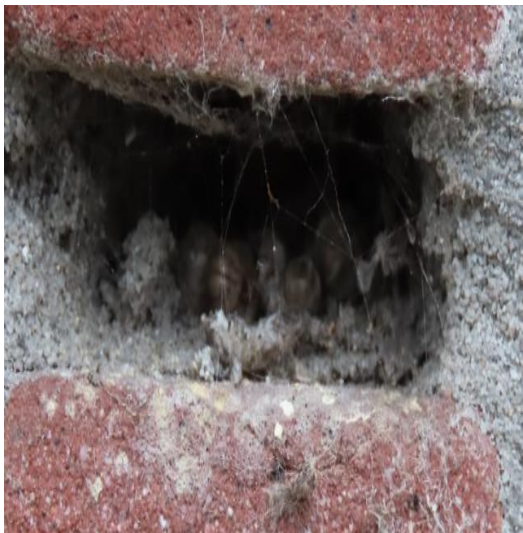
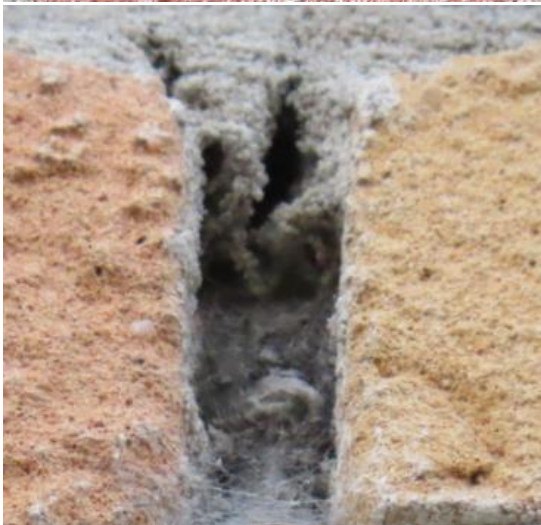
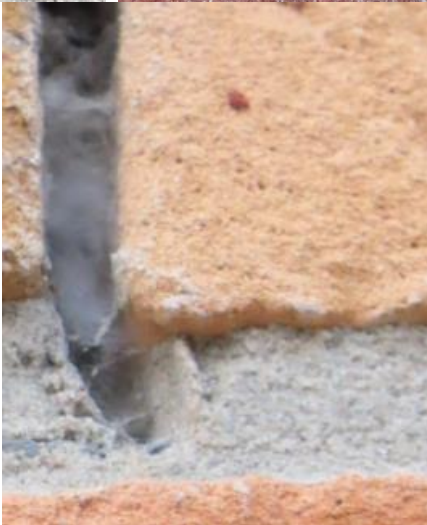
Door de aanwezigheid van (onaangetaste) spinnenwebben en de afwezigheid van sporen kan dit worden uitgesloten. Hieronder is dit weergegeven in de vorm van foto's die zijn gemaakt:

Het gebouw zelf is nauwkeurig onderzocht met een hoogtecamera, en uit deze opname bleek dat ook het gebouw niet wordt gebruikt door vleermuizen. Het gebouw is ook minder geschikt voor huisvesting van vleermuizen. Uit nader onderzoek blijkt dat de spouw helemaal niet toegankelijk is voor vleermuizen, aangezien de detaillering zo is uitgevoerd dat er geen open verbinding is met de spouw. De stootvoegen zijn alleen te vinden boven de betonelementen (detail 25 en 12) van de originele omgevingsvergunning. Zowel op tekening als op locatie is dit gecontroleerd. Onderzoek van de voegen heeft het volgende aangetoond:

Spinnenwebben in alle stootvoegen, voegengeheel gesloten

Voegen niet geheel uitgekrabt (wigvormig)

Geen doorgang naar spouw, na het metselwerk wordt gestuit op een harde achtergrond, conform de detaillering lood.

Detaillering zo uitgevoerd als in de tekeningen aangegeven.

Hieronder zijn de foto's van het perceel weergegeven:

Het perceel herbergt geen beschermde natuurwaarden en de werkzaamheden kunnen zonder bezwaar worden uitgevoerd. Wel dient de zorgplicht uit artikel 1.11 Wet Natuurbescherming in acht te worden genomen. Dit houdt in dat wanneer tijdens werkzaamheden toch blijkt dat zich (mogelijk) beschermde soorten in het groen bevinden, direct maatregelen dienen te worden getroffen om verstoring tegen te gaan.
