## **Bodemonderzoek Wagenweg 9, Purmerend**

**17 april 2018**

In opdracht van BTB B.V. heeft Tauw een voor- en verkennend bodemonderzoek volgens NEN5725<sup>1</sup> en NEN 5740<sup>2</sup> en een verkennend asbestonderzoek volgens NEN5707<sup>3</sup> uitgevoerd aan de Wagenweg 9 in Purmerend.

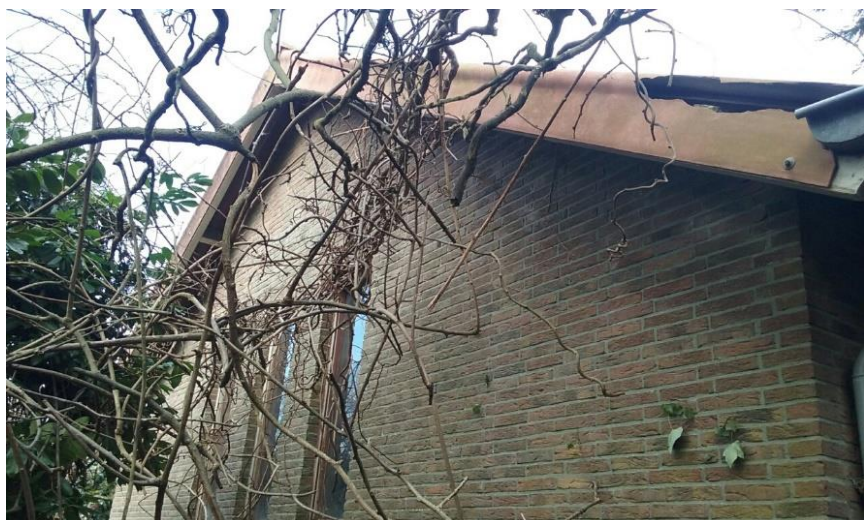
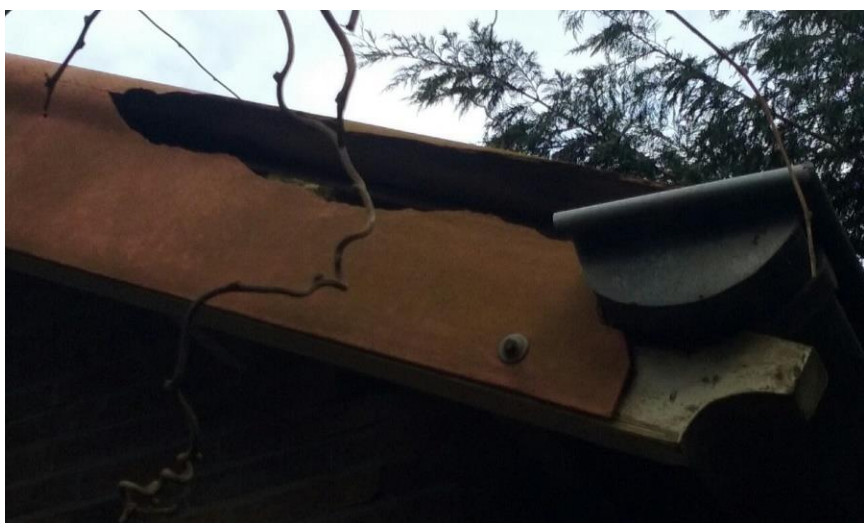
Foto 1

Tijdens het veldwerk is een asbestdak waargenomen, zie ook foto's 1 en 2 in bijlage 10. Daarom is er een extra boring (17) geplaatst ter hoogte van dit dak naast boring 16, waar dakgoten ontbraken. Het mengmonster is samengesteld van de meest verdachte toplaag (0- 0,15 m-mv).
