Bodemonderzoek  
Westerstraat 2-4 te  
Purmerend

Definitief

Kenmerk BU82 RAP20160314  
Datum 07-04-2016  
Status Definitief

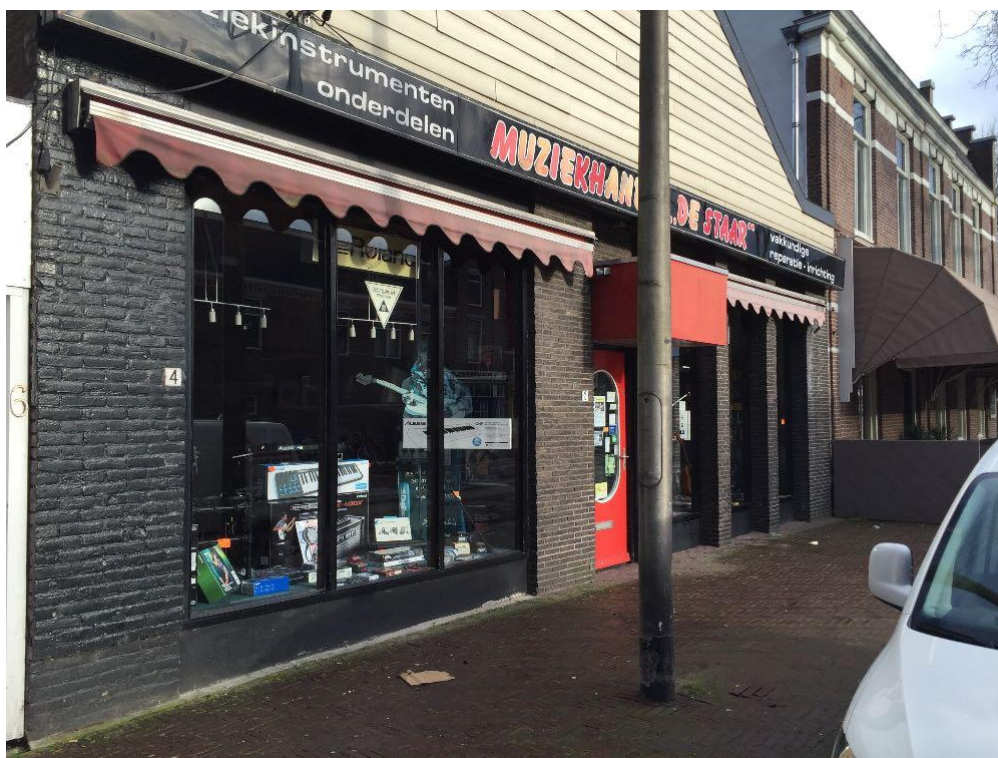
Figuur 3: Voorgevel Westerstraat 2-4 te Purmerend

- de locatie heeft een betonvloer met plavuizen.

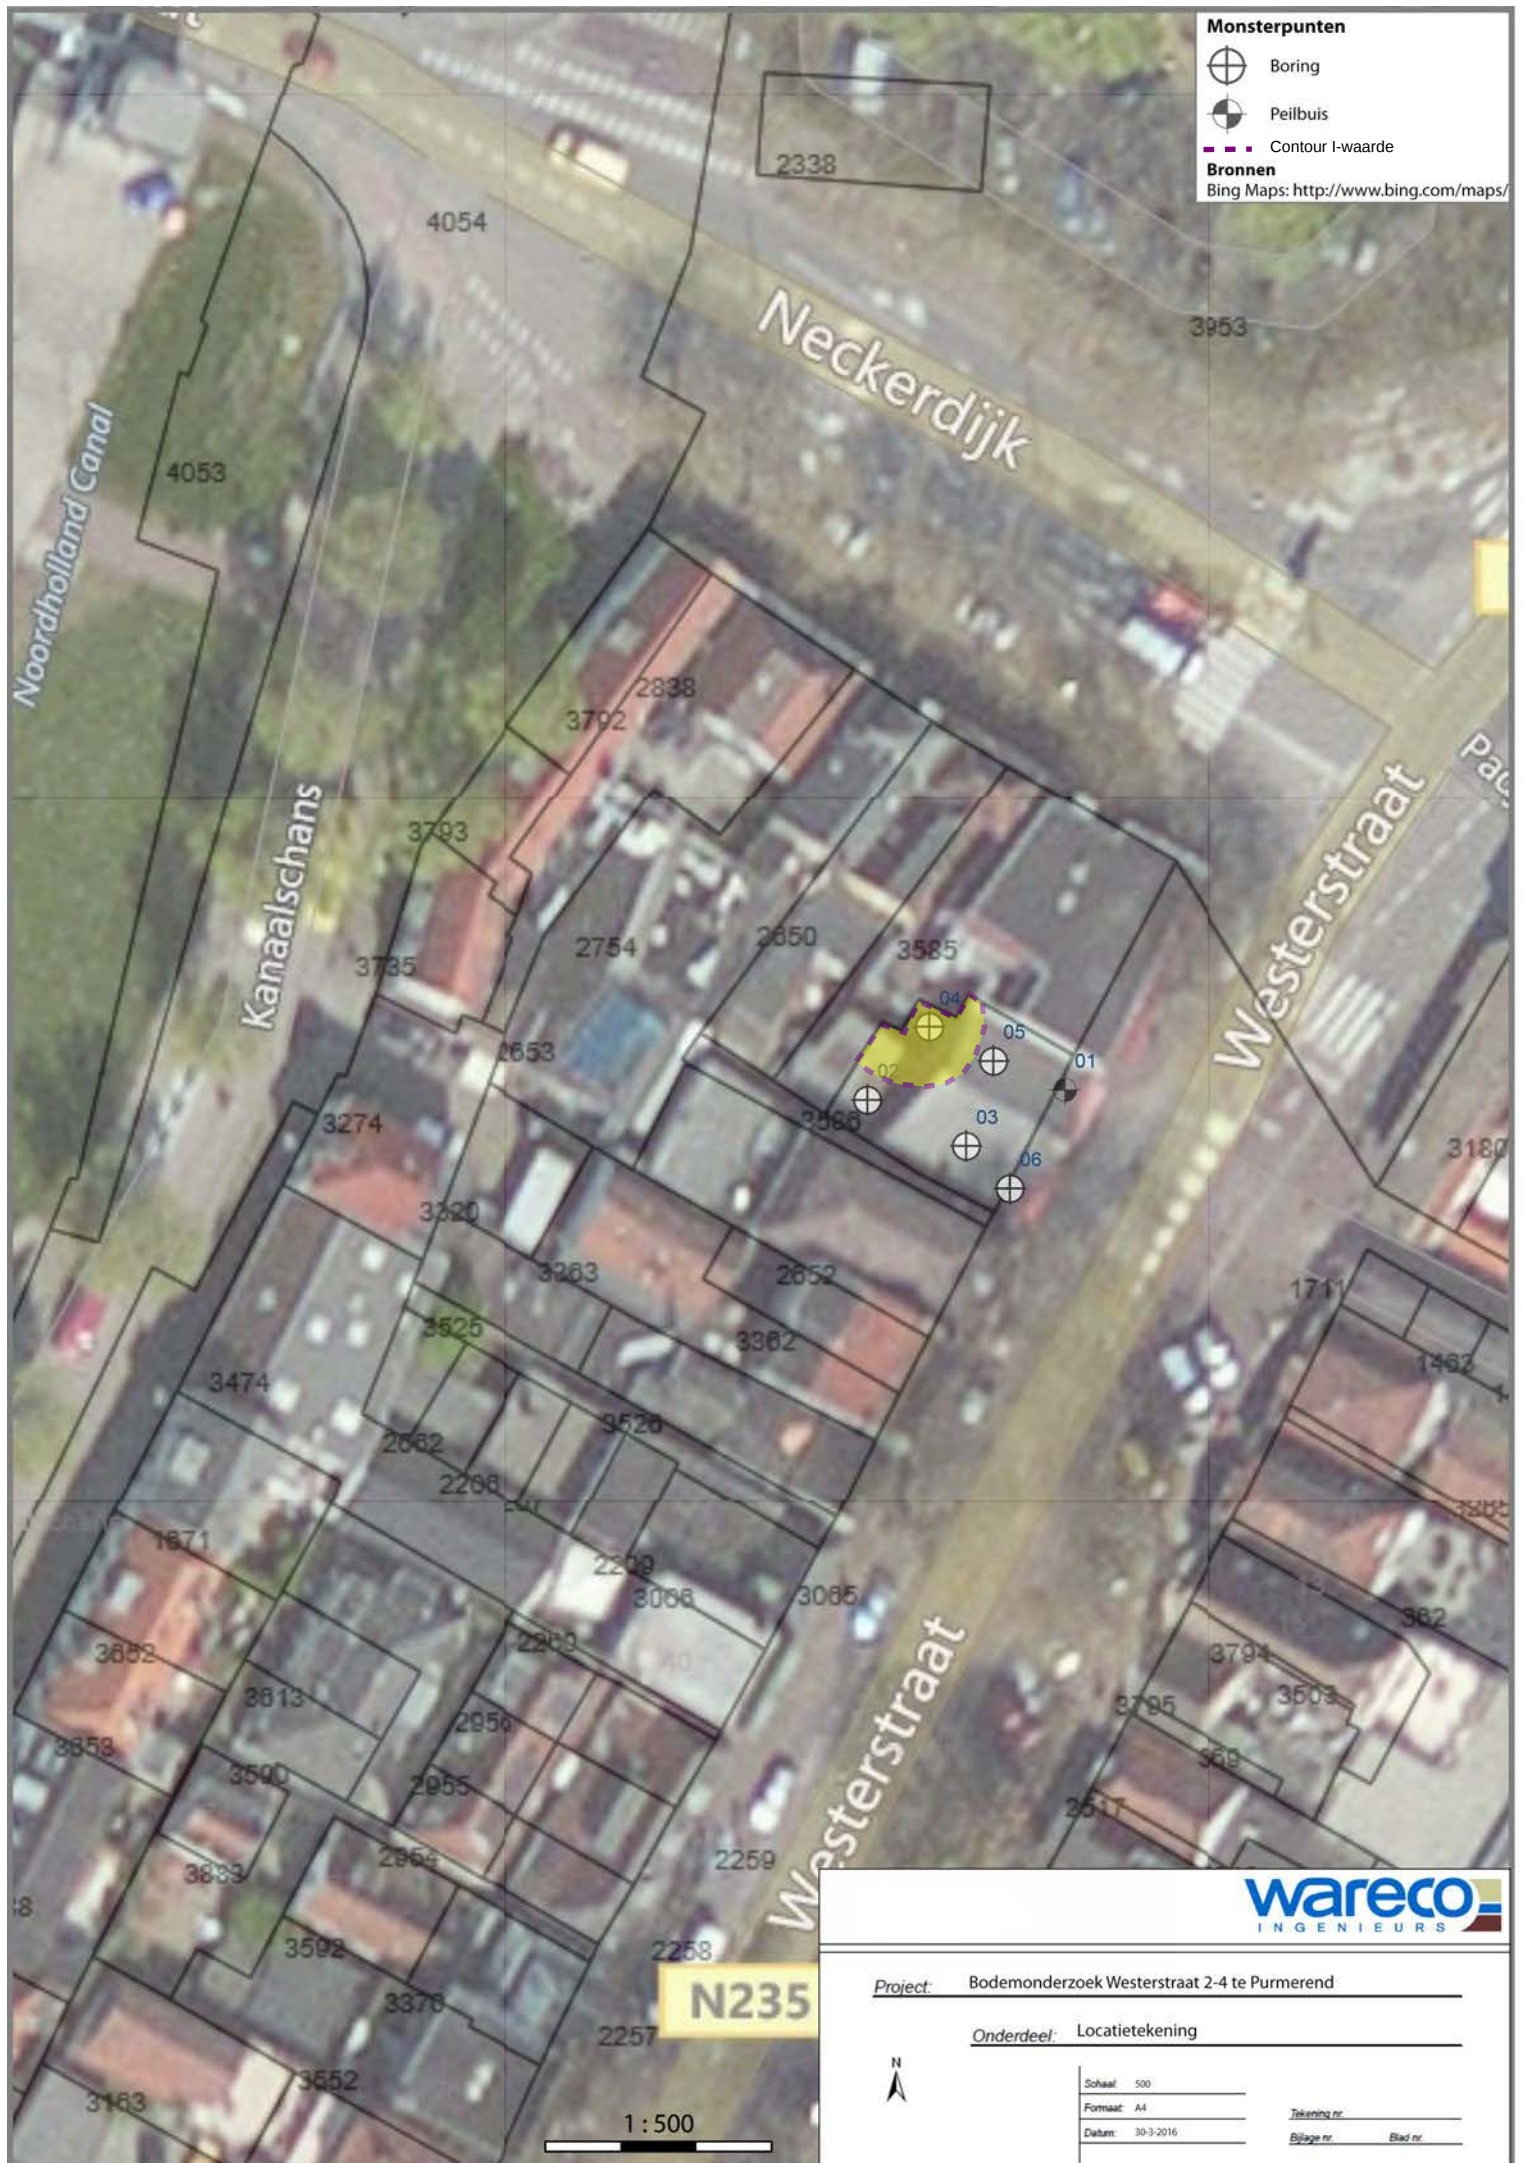
Project: Bodemonderzoek Westerstraat 2-4 te Purmerend

Onderdeel: Locatietekening

Op 21 maart 2016 zijn de veldwerkzaamheden op de onderzoekslocatie uitgevoerd. De locaties van de boringen en peilbuizen zijn weergegeven in [bijlage 1](#). Voor een compleet beeld van de lokale bodemopbouw en de waargenomen afwijkingen wordt verwezen naar [bijlagen 2 en 3](#). Op basis van de opgestelde boorbeschrijvingen is een algemene bodemopbouw afgeleid en weergegeven in tabel 2.
