## BODEN EFFECT ANALYSE

### Gedempte Where te Purmerend

Datum: 11-6-2020  
 Project: B8255/2020

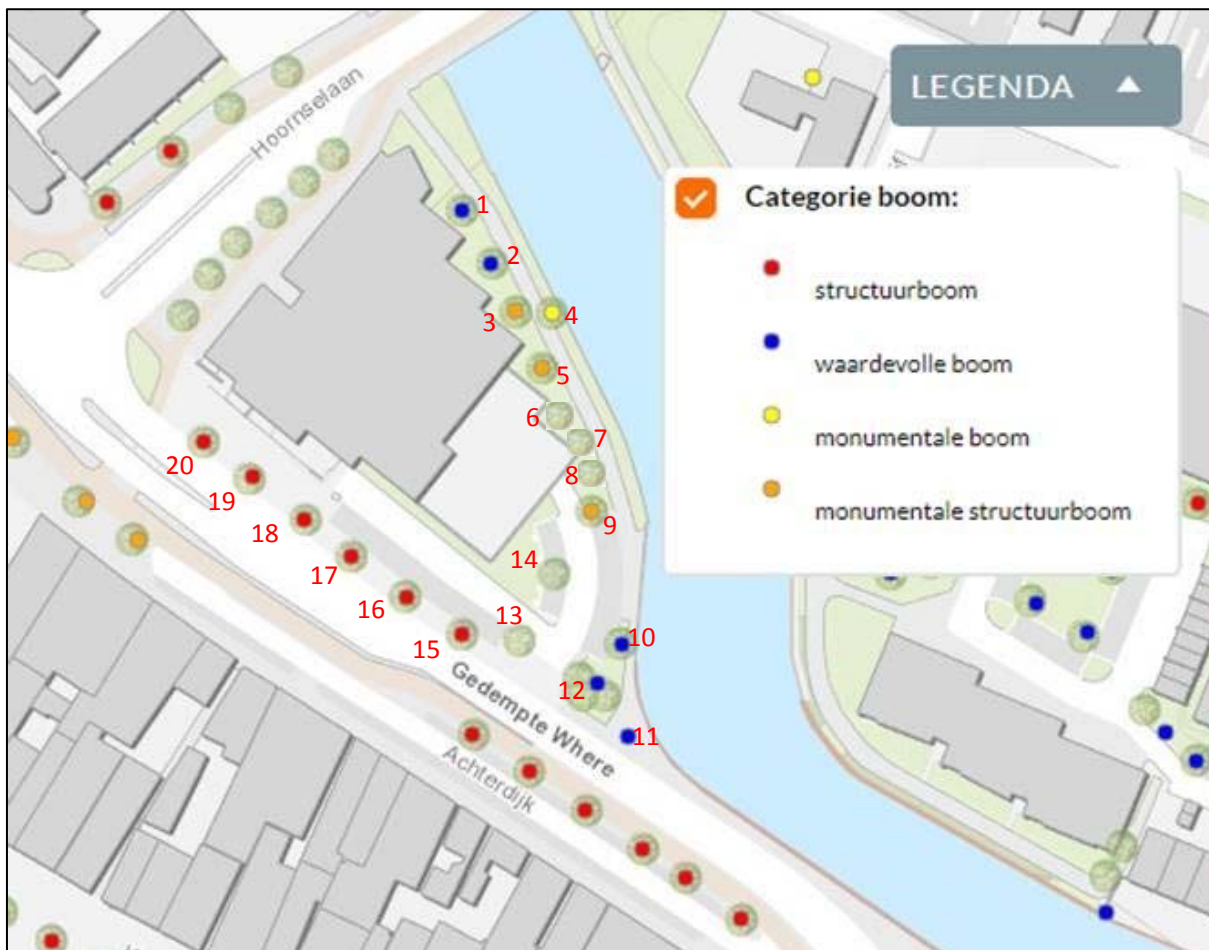
Kaart huidige situatie aan de Gedempte Where. De beoordeelde bomen zijn van een nummer voorzien. De legenda met kleurenverdeling geeft de beleidsmatige waarde van de bomen binnen de gemeente Purmerend weer. Te zien is dat er binnen de invloedssfeer van het project onder andere drie monumentale structuurbomen en een monumentale boom aanwezig zijn.

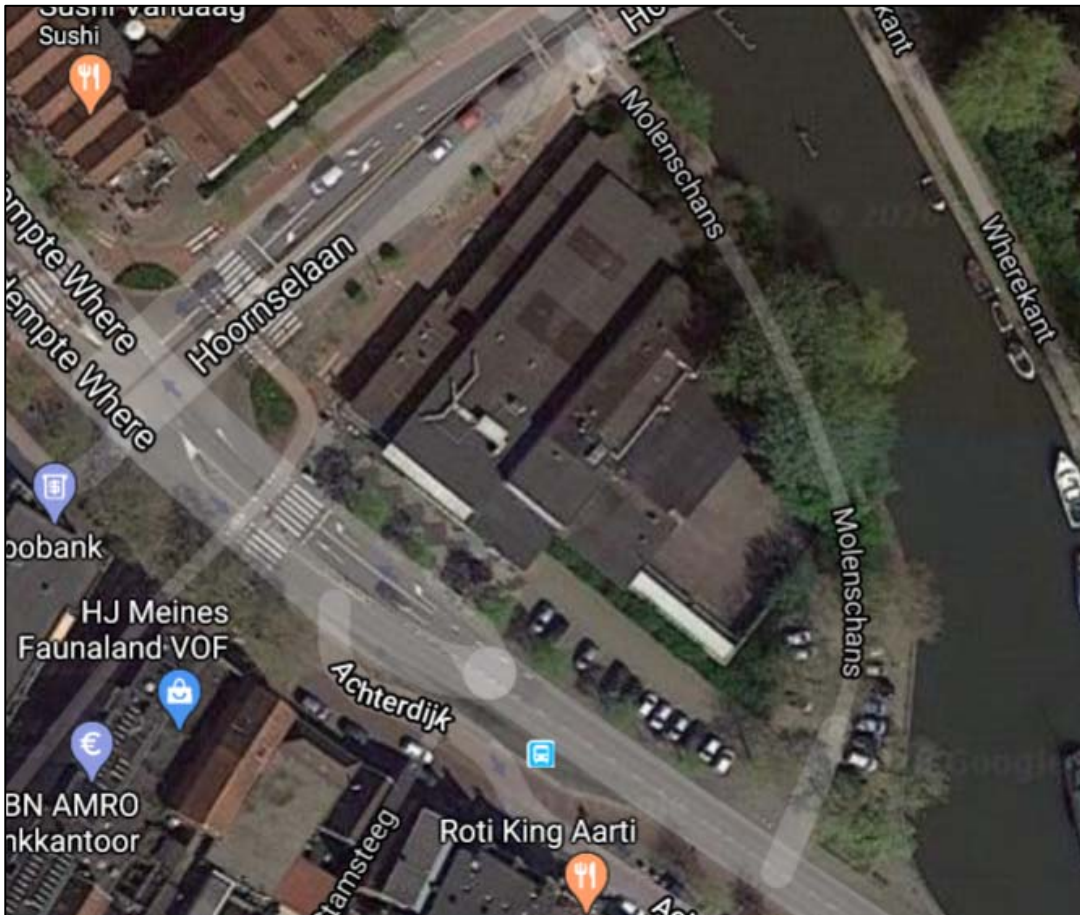
Luchtfoto met de locatie. De meest omvangrijke bomen betreft de grote populieren, de treurwilg en een plataan aan de oostzijde van het projectgebied langs het water.

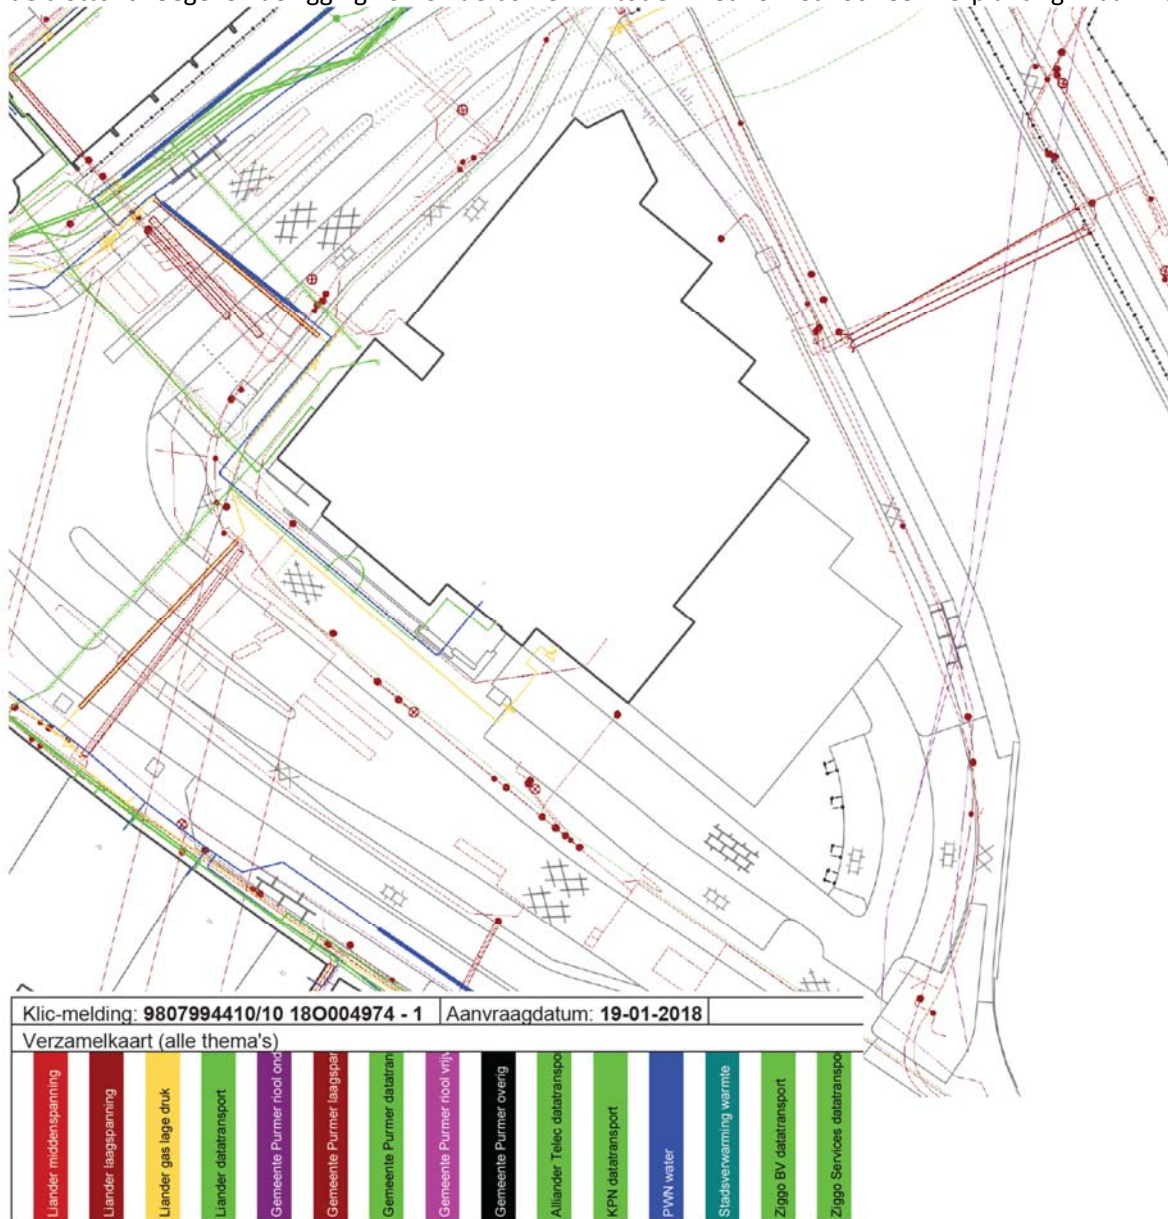
Onderstaand is de Klic-tekening opgenomen. Deze tekening maakt de huidige ligging van kabels en leidingen inzichtelijk. Gegeven de plannen gaan er diverse kabels gewijzigd worden. Bijbehorende graafwerkzaamheden brengen een risico voor te behouden bomen met zich mee. De meeste kabels en leidingen zijn aanwezig onder de trottoirs. Gegeven de ligging komen de bomen 14 tot en met 20 niet voor een verplanting in aanmerking.

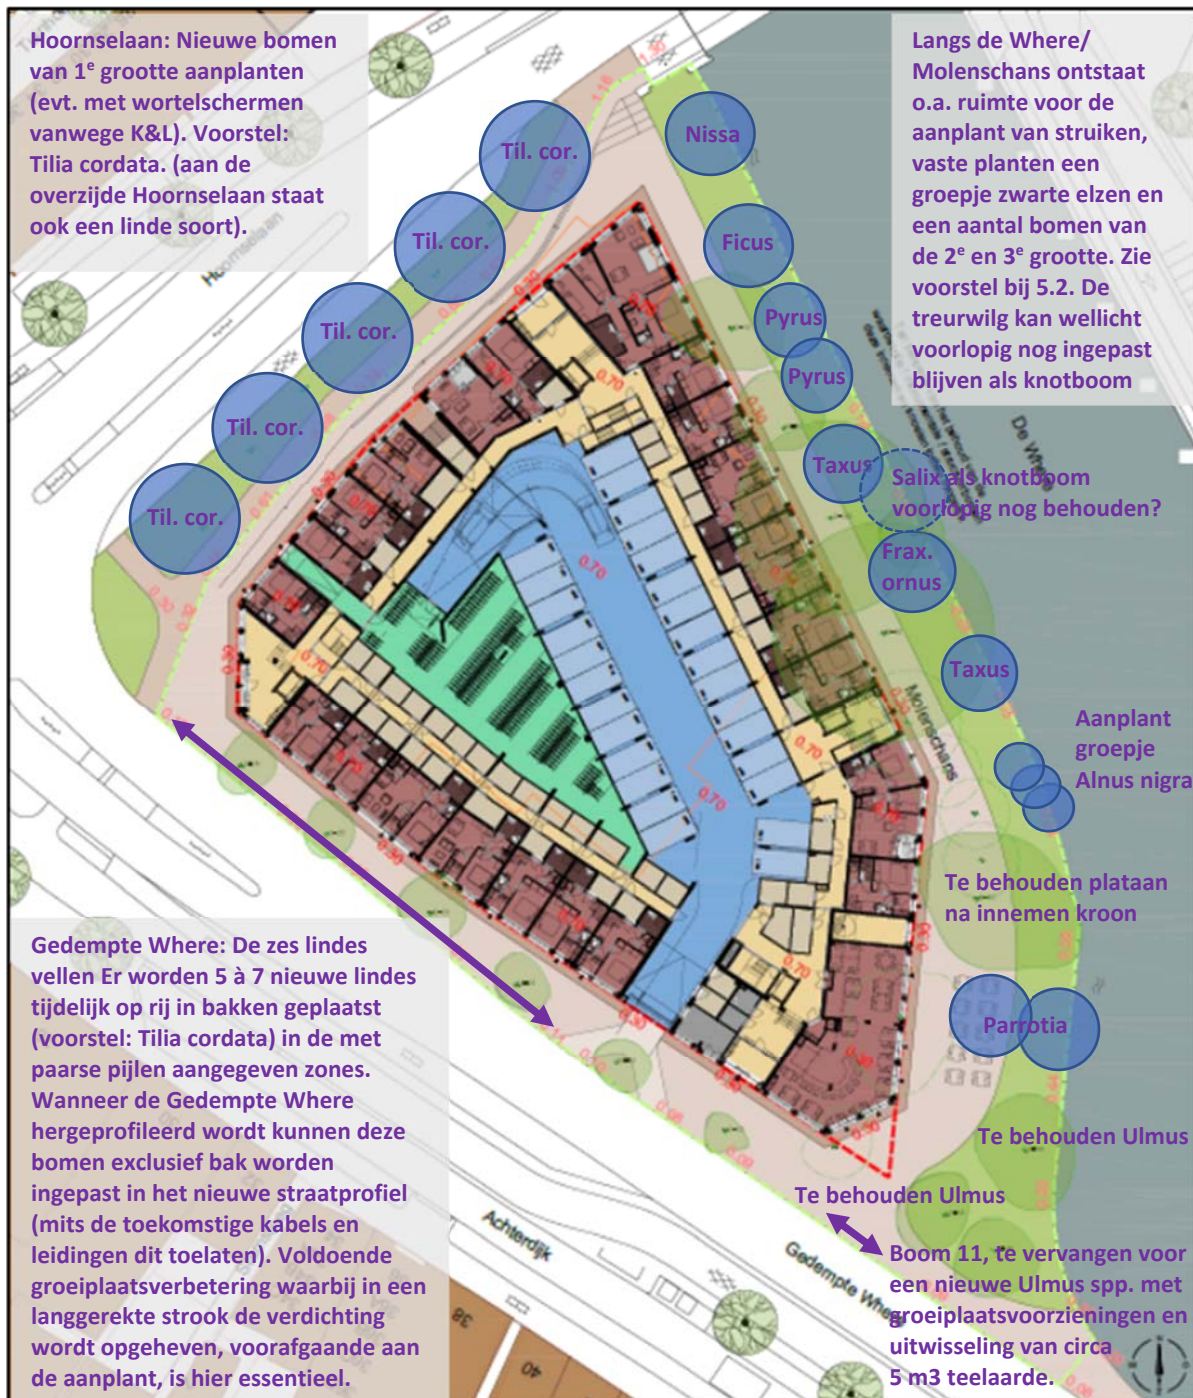
Ontwerp met huidige boomlocaties welke deels komen te vervallen en potentiële locaties voor nieuwe aanplant (blauwe stippen). Een voorstel voor aan te planten soorten is hierop aangegeven.

Aangezien er als gevolg van de herontwikkeling een aantal bomen komen te vervallen is herplant vereist. De gemeente heeft hier in meegedacht en een aantal suggesties gedaan voor bomen en beplanting met locaties. Op onderstaande ontwerp van Snippe Projecten bv zijn, aan de hand van recent overleg tussen partijen, potentiële locaties aangegeven voor nieuwe bomen. Ook is hierop aangegeven welke bomen naar verwachting ingepast kunnen blijven.
