De Boom  
Inspecteurs

# Bomen Effect Analyse

Verzetslaan, Purmerend

31 maart 2022

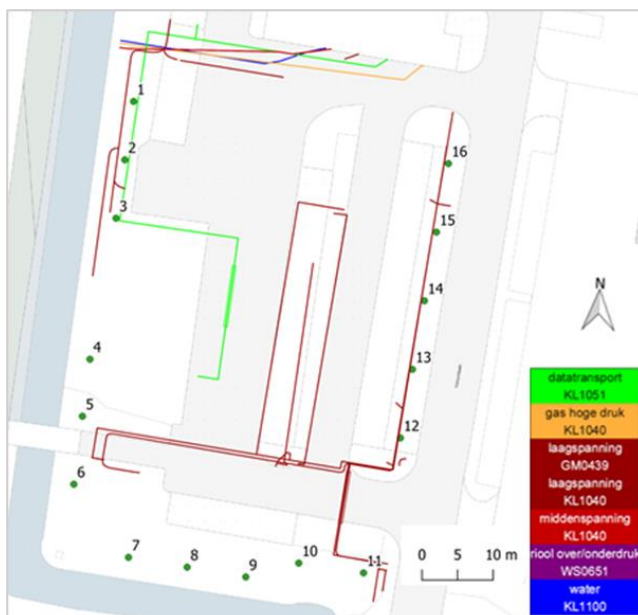
Binnen het projectgebied liggen meerdere data en laagspanningsleidingen. Veel van deze leidingen liggen binnen de groeiplaats van de bomen en soms zelfs direct onder de kluit. Bij de bomen 1 t/m 3 loopt een dataleiding door de kluit en een laagspanningsleiding door de groeiplaats. Bij de bomen 12 t/m 16 loopt een laagspanningsleiding door de kluit.

Afbeelding 3.3. Uitsnede tekening KLIC-melding (inclusief legenda) met daarop de ligging van kabels en leidingen

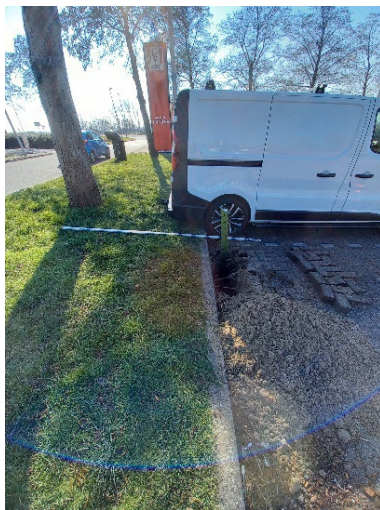
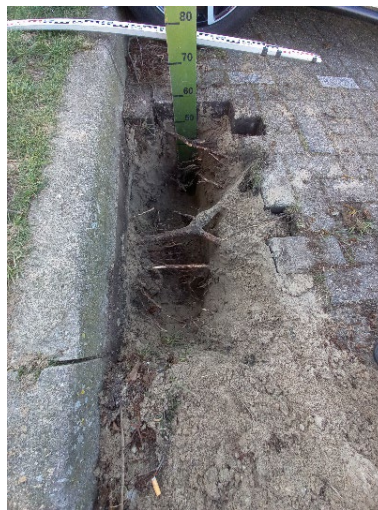
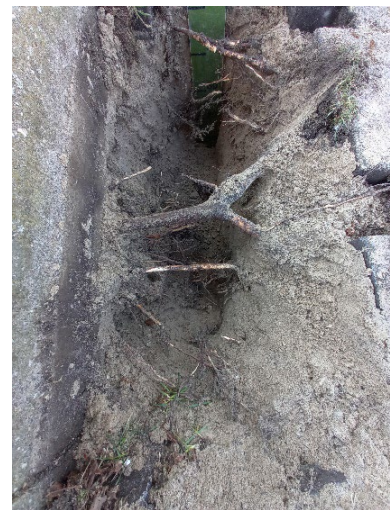
## Profielsleuf B

| 0-10 cm: betonklinkers<br>10-50 cm: humusloos grof zand | 10-20 cm: 1 dikke wortel van 3 cm dik.<br>20-30 cm: 2 dunne wortels.<br>10-40 cm: plaatselijk intensieve fijne beworteling. |

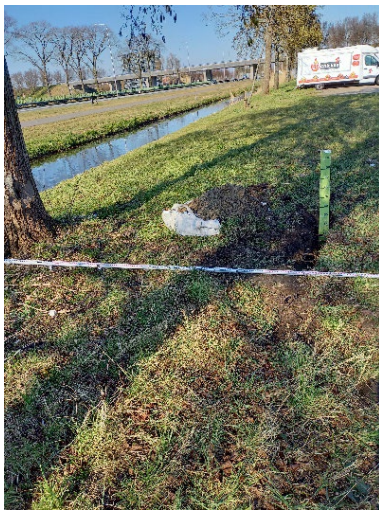
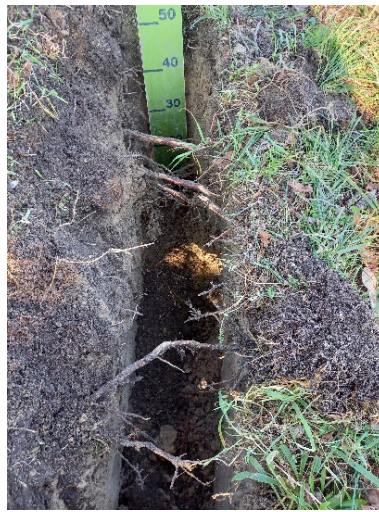
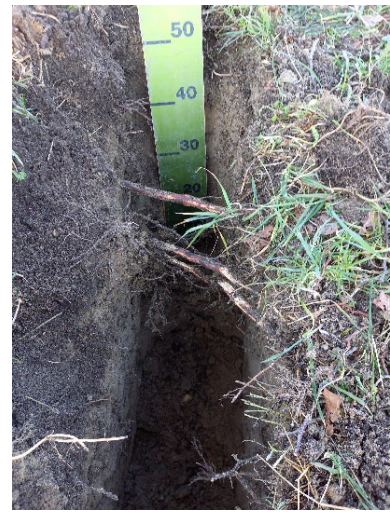
## Profielsleuf C

| 0-20 cm:   venig fijn zand<br>20-50 cm:  humusloos grof zand | 0-20 cm:   dunne wortels (extensief),<br>4 wortels van 1 cm dik. |

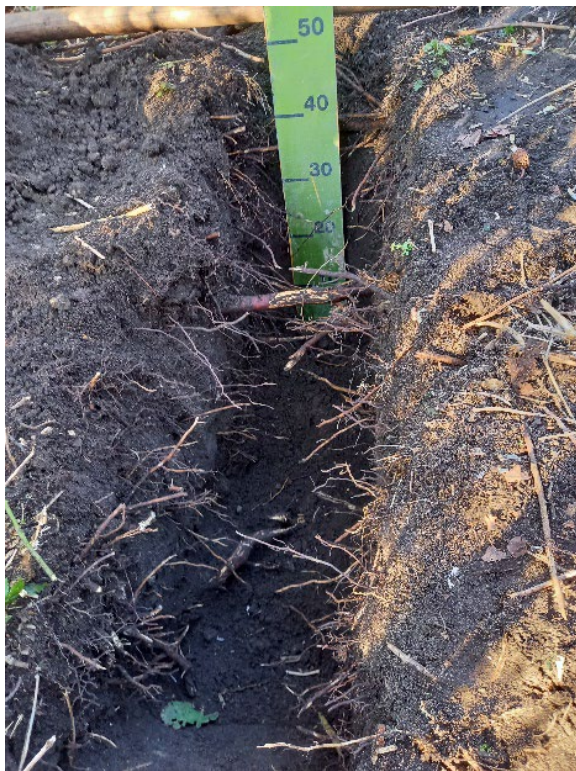
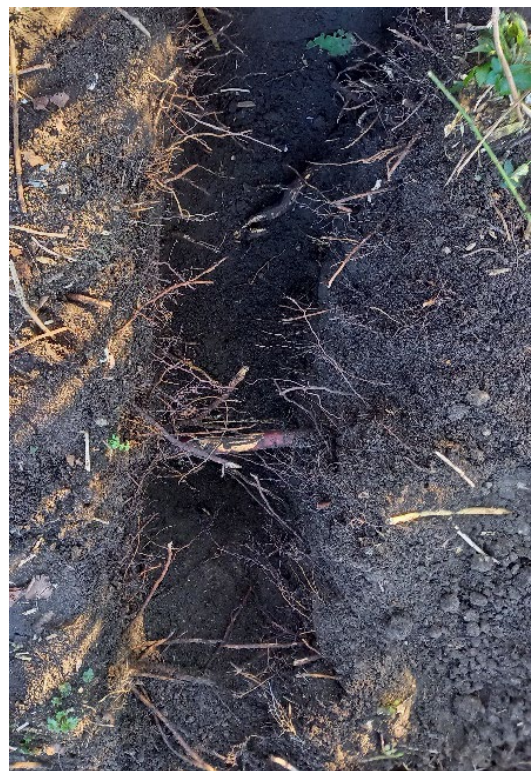
## Profielsleuf E

40 cm: dikke wortels (extensief),  
1 wortel van 3 cm dik;  
dunne wortels (extensief),  
1 wortel van 1 cm dik.

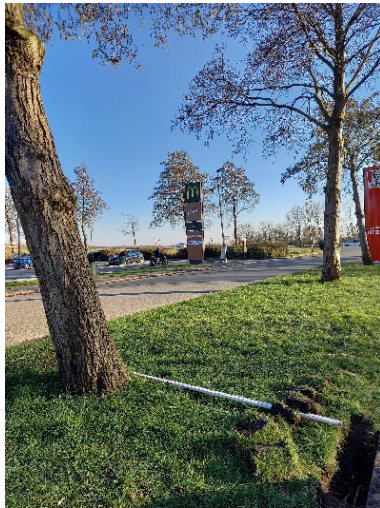
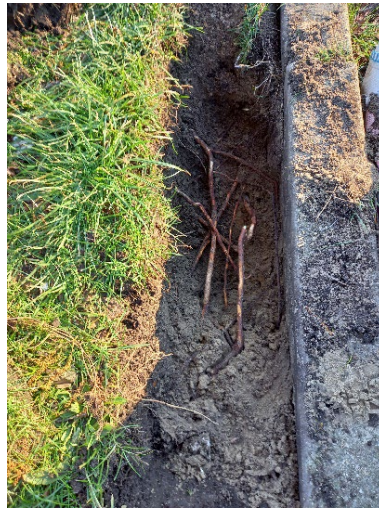
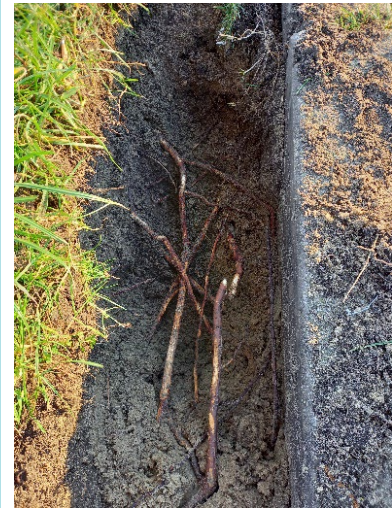
## Profielsleuf F

| 0-10 cm: weinig zand<br>21-40 cm: humusloos grof zand | 0-20 cm: dunne wortels (extensief),<br>7 wortels van 1 cm dik (parallel<br>lopend aan de betonband) |

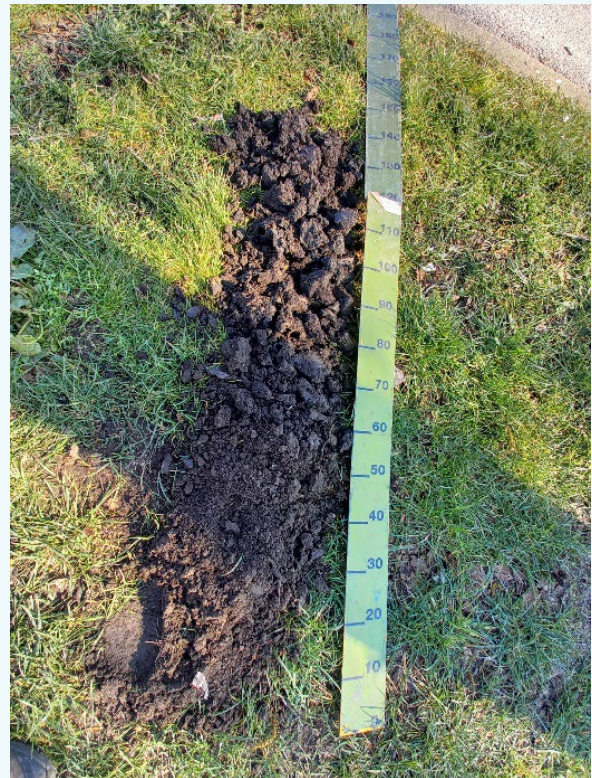
## Grondboring 1

1,3 m beneden maaiveld

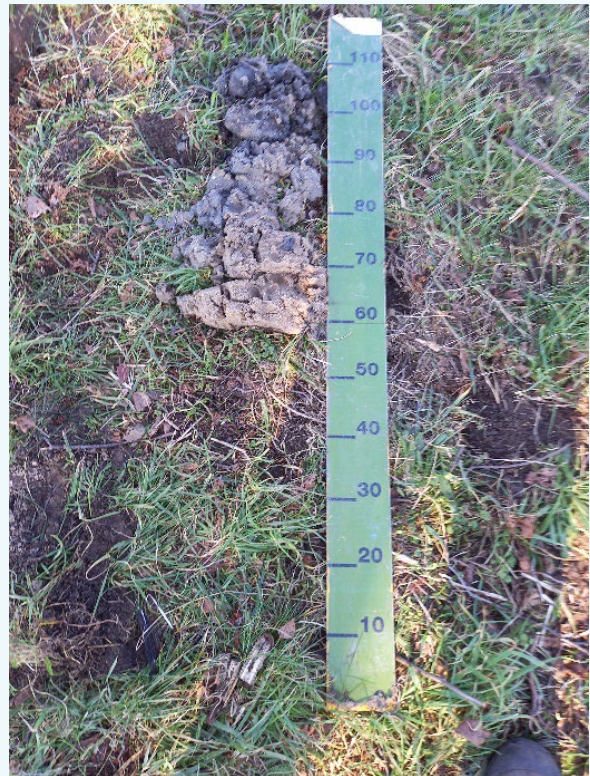
## Grondboring 2

1 m beneden maaiveld

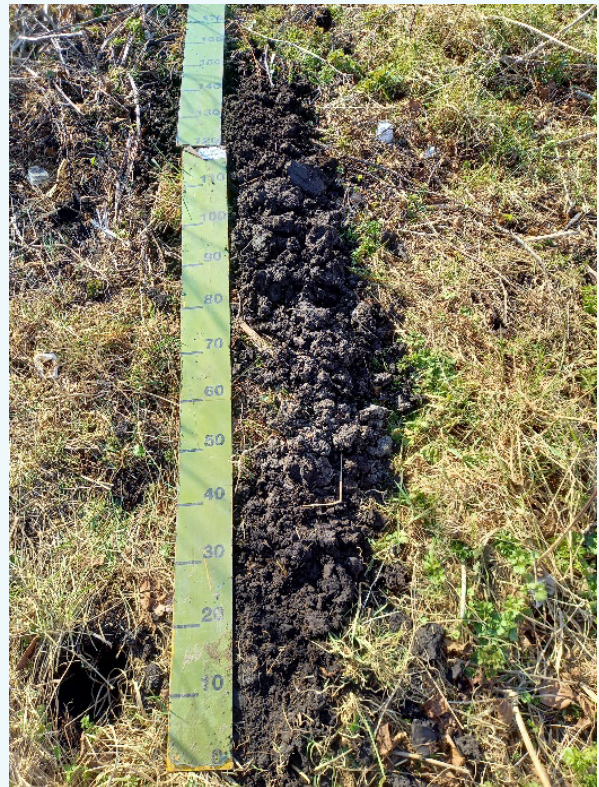
### Grondboring 3

1,2 m beneden maaiveld
